DESEMPEÑO SÍSMICO DE MAMPOSTERÍA Y FACHADA DE MAMPOSTERÍA

Richard E. Klingner ¹, P. Benson Shing ², W. Mark McGinley ³, David I. McLean ⁴, Hussein Okail ⁵, y Seongwoo Jo ⁶

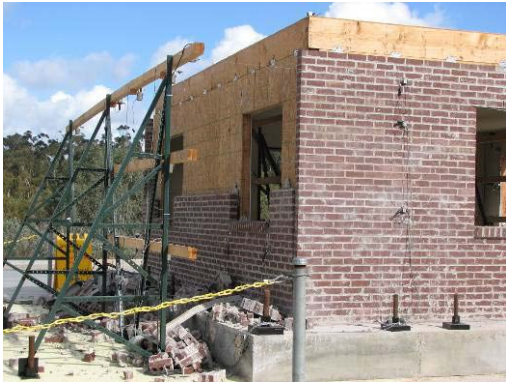
desplazamientos en el nivel del techo de 0.43 cm. La fachada remanente en el lado oeste se cayó, nuevamente por extracción de los clavos del respaldo de madera. El resto de la estructura fue esencialmente sin daño. La fachada solicitada en el plano tuvo ligeramente más desplazamiento en el lado sur que en el lado norte. En el lado sur, el segmento de fachada con largo en planta de 4.27 m se deslizó 5.3 mm, y el segmento con largo en planta de 0.61 m se movió 3.3 mm por una combinación de cabeceo y deslizamiento.

Figura 4 La fachada se cae, lado oeste (0.8 Sylmar, DBE)

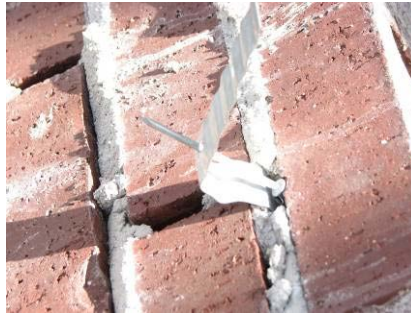
Figura 5 Extracción típica de los clavos, lado oeste (0.8 Sylmar, DBE)

Sin embargo, la estructura de madera mostró problemas potenciales en el uso de clavos lisos para fijar los conectores corrugados al respaldo de parantes de madera, pues la extracción de esos clavos fue responsable de la falla prematura fuera de plano de un muro de fachada durante los ensayos. Hay evidencia que los muros de fachada en el plano ayudaron a restringir el desplazamiento de la estructura. Por lo tanto, no deben tratarse solamente como masa pasiva.

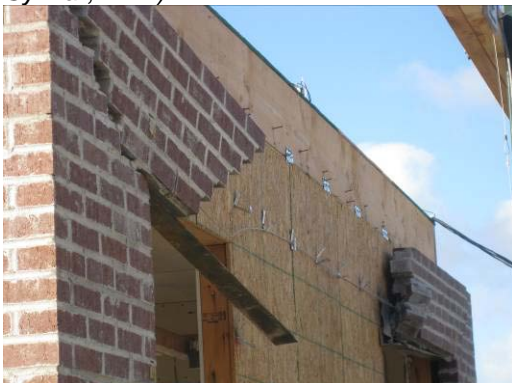
Figura 6 La fachada se cae, parte superior del lado este (primero 2.0 Sylmar, >MCE)

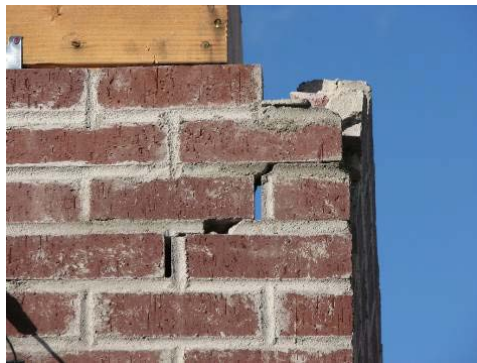
Figura 7 Agrietamiento diagonal en la parte superior del segmento por la puerta, lado sur (primero 2.0 Sylmar, >MCE)

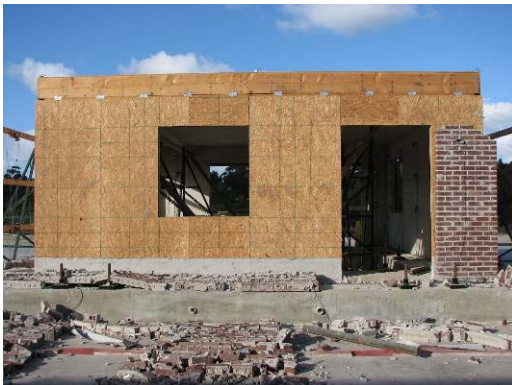
Figura 8 La fachada se cae del lado sur (segundo 2.0 Sylmar, >MCE)

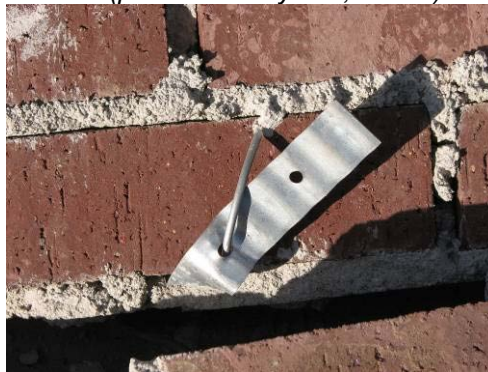
Figura 9 Conector típico del lado sur (segundo 2.0 Sylmar, >MCE)

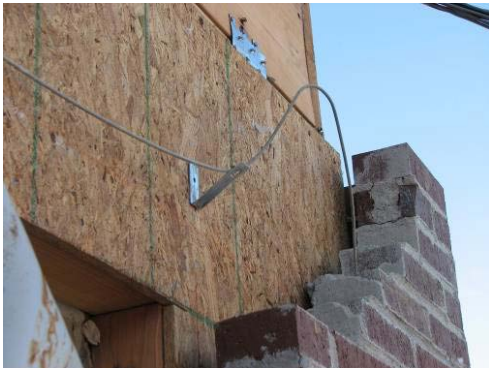
Figura 10 Refuerzo típico de junta, lado este (segundo 2.0 Sylmar, >MCE)

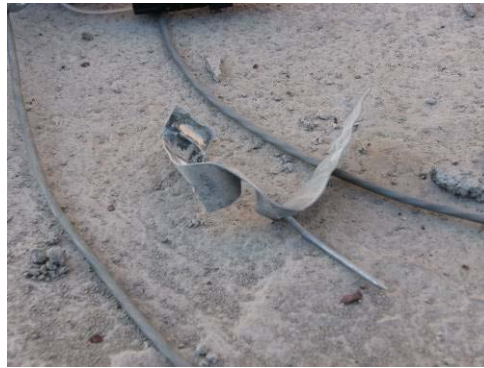
Figura 11 Conector típico del lado sur, con deformación cortante (segundo 2.0 Sylmar, >MCE)

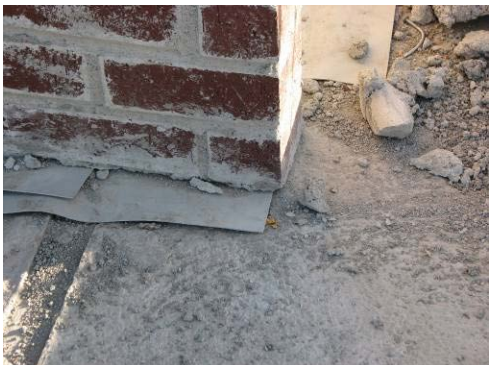
Figura 12 Deslizamiento de fachada en el plano, esquina noroeste (segundo 2.0 Sylmar, >MCE)

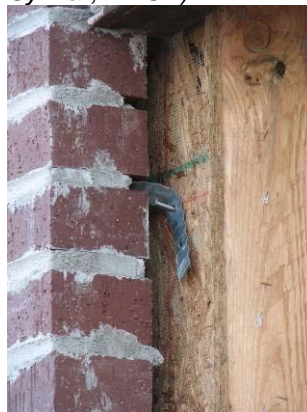
Figura 13 Extracción de clavos, esquina noreste (segundo 2.0 Sylmar, >MCE)

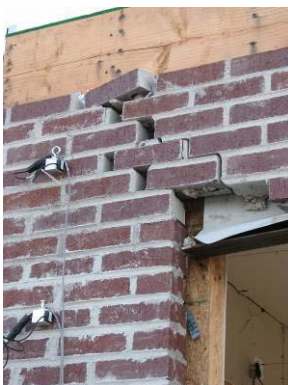
Figura 14 Colapso Incipiente de dintel en la esquina noreste (segundo 2.0 Sylmar, >MCE)

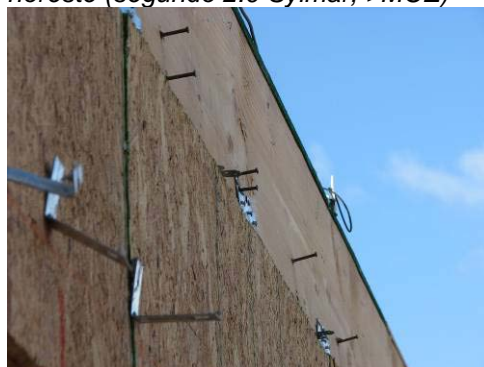
1.68g	El espécimen fue sometido por segunda vez al registro Sylmar con las aceleraciones escaladas por un factor de 2. Se grabaron desplazamientos máximos del techo de 2.3 cm. El resto de la fachada en la parte superior del lado este se cayó, acompañada por rotura de las juntas horizontales en el nivel de los conectores y por desprendimiento de los conectores de la fachada. La fachada en el lado sur se cayó (Figura 8), debido a extracción de clavos de los parantes (Figura 9). En el lado este, una parte del refuerzo de alambre se quedó en sitio (Figura 10). Los conectores en el lado sur (lado solicitado en el plano) se deformaron en cortante, pero no fallaron por fatiga de bajo ciclaje (Figura 11). La fachada en el lado norte fue muy cercana a caerse, y se deslizó varios centímetros (Figura 12). Fue evidente la extracción de clavos (Figura 13). Escrutinio del dintel remanente (lado norte) indicó que el segmento en el lado izquierdo había cabeceado mientras que el segmento en el lado derecho se había deslizado, separando el dintel de la fachada al punto del colapso incipiente (Figura 14). Los clavos en las arriostras de viguetas en el lado este se extrajeron unas 3.8 cm (Figura 15).

Figura 15 Extracción de clavos de arriostras de viguetas exteriores, lado este (segundo 2.0 Sylmar, >MCE)

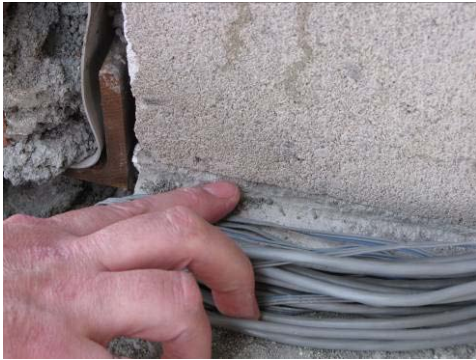
Figura 16 Agrietamiento apenas visible por la puerta del lado sur, antes de 1.50 Tarzana

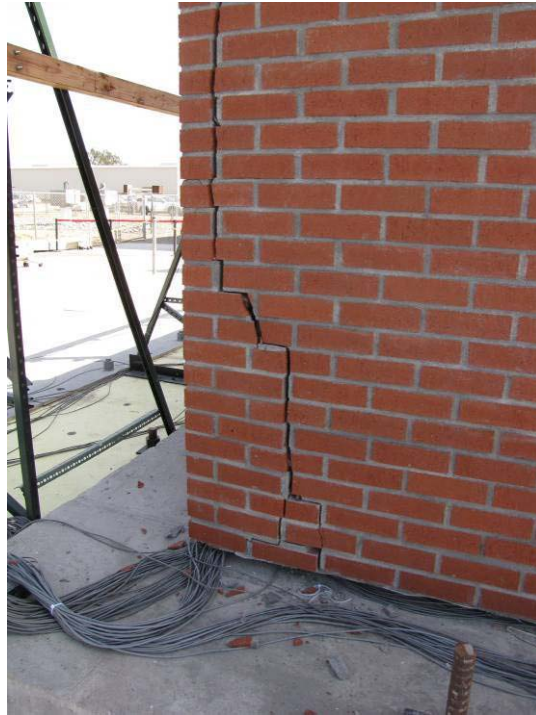
Figura 17 Agrietamiento de fachada en la esquina noreste (1.50 Tarzana)

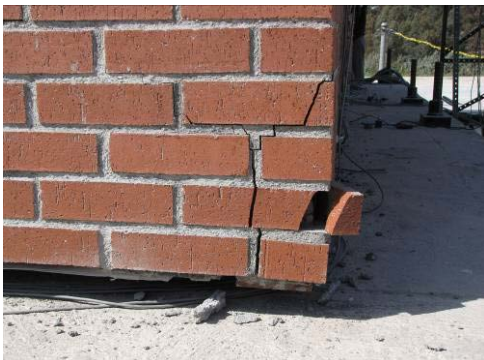
Figura 18 Agrietamiento de fachada en la esquina sureste (1.50 Tarzana)

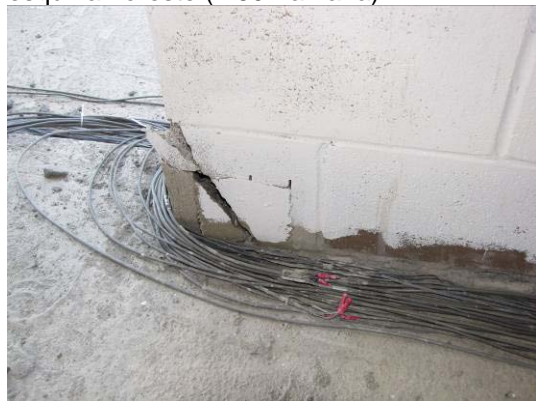
Figura 19 Falla local de mampostería de concreto en el borde del segmento largo en el lado sur, debido a deslizamiento en el plano (1.50 Tarzana)

La falla local de la mampostería de concreto cerca de las aperturas de puerta (Figura 19) no es aplastamiento del talón compresivo. Se produce cuando el muro se desliza en el plano, y el refuerzo vertical en la jamba palanquea la mampostería entre la varilla y la jamba. Se observó agrietamiento semejante en los ensayos casi-estáticos en la Universidad de Texas en Austin.

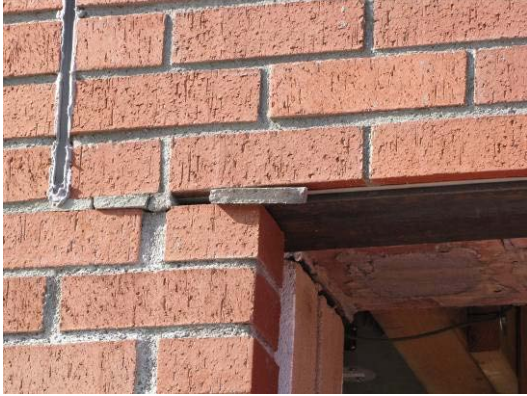
Figura 20 Desplazamiento relativo en junta de expansión en la fachada de mampostería de arcilla por la puerta en el lado sur (1.50 Tarzana)

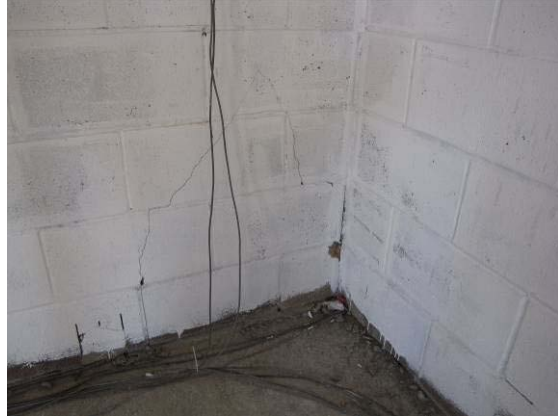
Figura 21 Agrietamiento del muro de mampostería de concreto en la esquina sureste por flexión fuera de plano de franjas horizontales de muro, mientras la estructura se deslizaba en sentido este-oeste (1.50 Tarzana)

El agrietamiento en los muros de mampostería de concreto en los lados oeste y este se provocó por flexión fuera del plano. Los muros en los lados sur y norte se deslizaron en el sentido este-oeste; los centros en planta de los muros de los lados este y oeste no se deslizaron; y la deformación fuera de plano entre el centro en planta y los bordes de los muros de los lados este y oeste causa el agrietamiento por flexión.

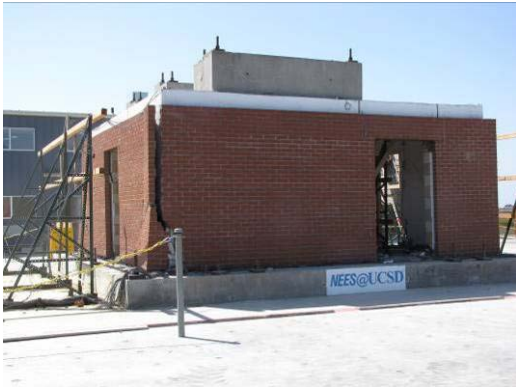
Figura 22 Daños a fachada en la esquina noreste y el lado este luego de la segunda corrida de 1.50 Tarzana

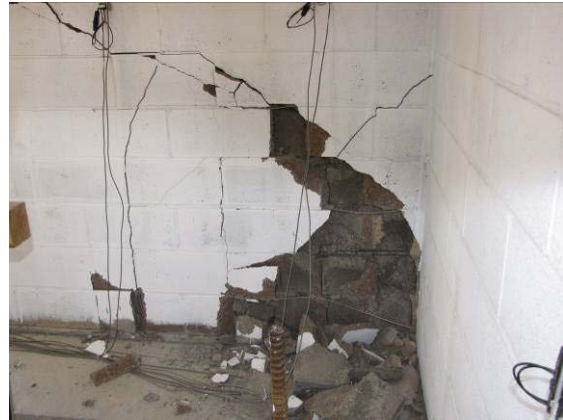
Figura 23 Daños a la mampostería de concreto luego de la segunda corrida a 1.50 Tarzana

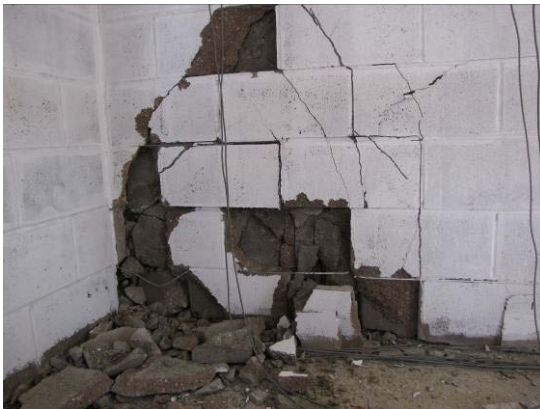
Figura 24 Daños a mampostería de concreto luego de la segunda corrida a 1.50 Tarzana

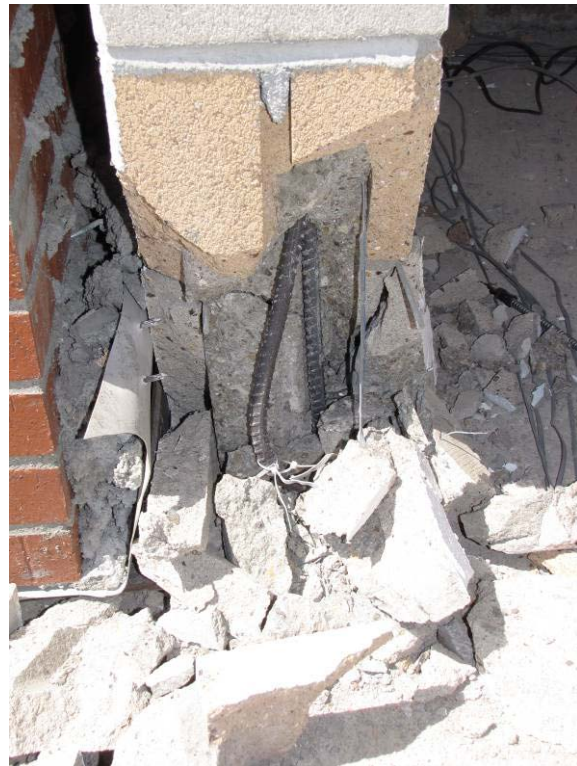
Figura 25 Pandeo inelástico de empalme en refuerzo vertical del lado sur luego de la segunda corrida a 1.50 Tarzana

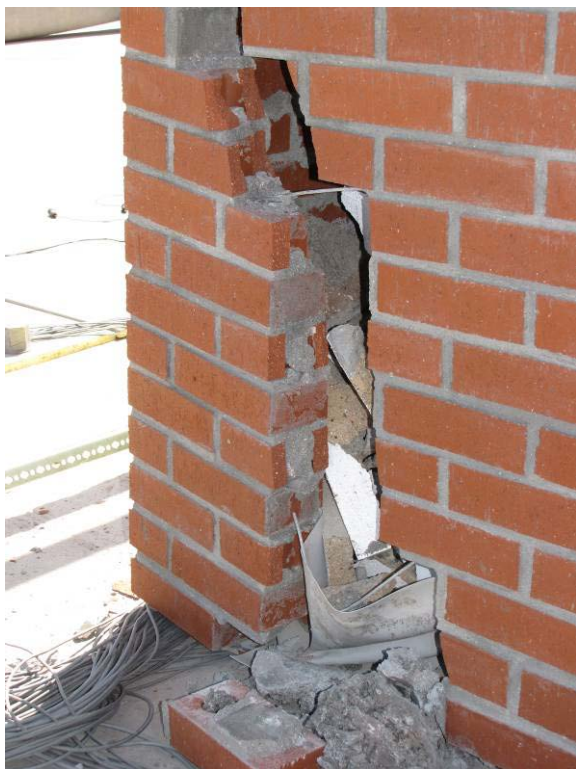
Figura 26 Detalle de daño a la esquina noreste luego de la segunda corrida a 1.50 Tarzana

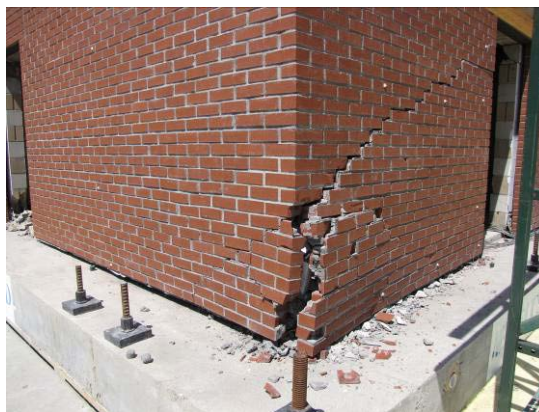
Figura 27 Daños a la esquina sureste luego de la segunda corrida a 1.50 Tarzana
